LA RESERVA ECOLÓGICA DEL PEDREGAL DE SAN ÁNGEL:

ATLAS

DE RIESGOS

Producto del proyecto financiado por el Instituto de Ciencia y Tecnología del
Distrito Federal (ICYTDF 329/2009)

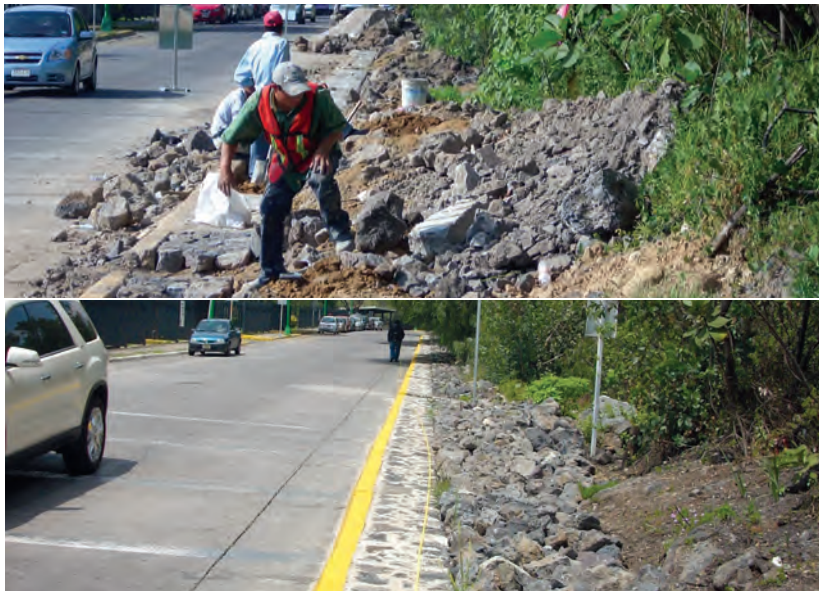
Impacto de construcción de camellón e infraestructura para tensión media en la Zona de Amortiguamiento A8 y aspecto terminado de la obra.

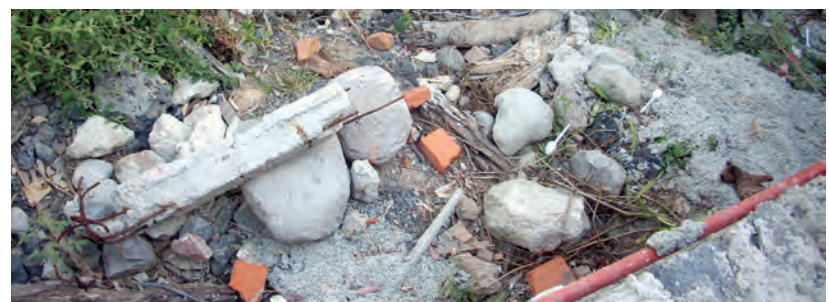
Ante la falta de supervisión por parte de las empresas constructoras y sus contratantes, también es evidente la mala disposición de toda clase de residuos sólidos como materiales de desperdicio de obra (cascajo, madera, metal, papel, cartón, láminas, cable, etc.) así como los desperdicios de comida, envases de plástico y residuos sanitarios del personal de obra.

Residuos de manejo especial de obra en la Zona de Amortiguamiento A2

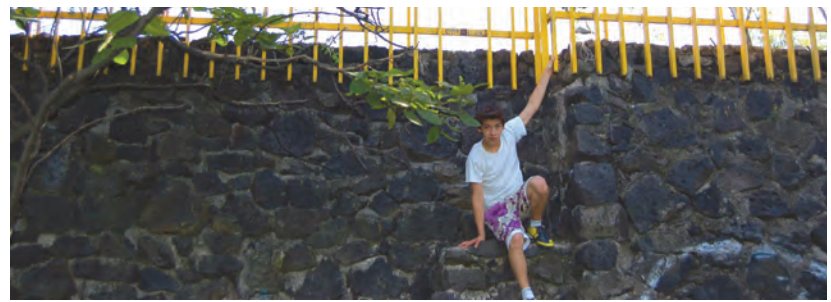
Se tienen identificados 23 puntos de acceso informal, muchos de éstos, en donde es vandalizada la reja, son recurrentes, es decir, que una vez detectados, reportados y reparado el daño, al paso de cierto tiempo, el boquete o alteración a la reja se vuelve a presentar.

Alumno del CCH Sur sorprendido *in fraganti* mientras se salta al territorio de la Zona Núcleo Poniente por un acceso informal.

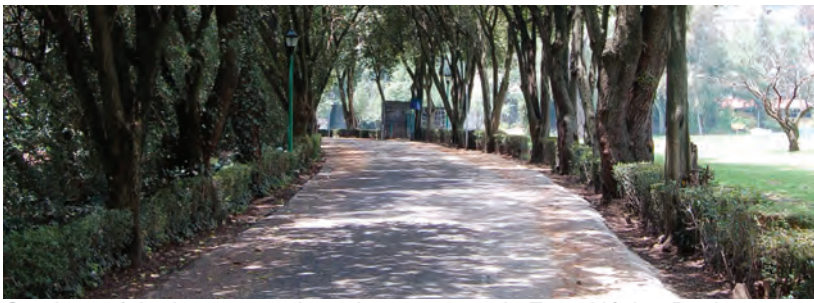
Camino asfaltado: es la vía más formal al interior de la REPSA en la que su superficie de rodamiento se encuentra asfaltada. Este camino posee un tramo de 2.2 km y está ubicado en la Zona Núcleo Poniente. Tiene una sección transversal de aproximadamente 3 metros.

Camino asfaltado que atraviesa de norte a sur la Zona Núcleo Poniente.

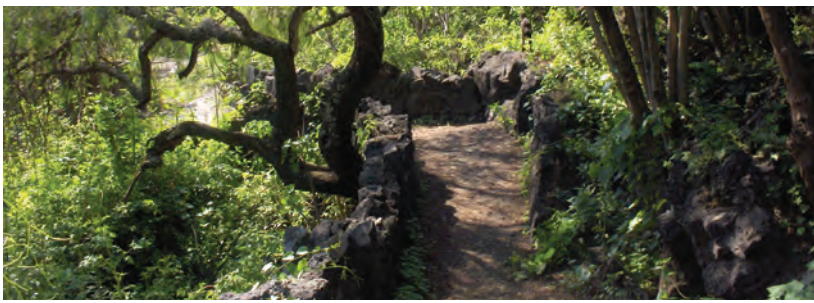
Andadores: sendas adaptadas y acondicionadas para el tránsito peatonal de uso común o con fines educativos o recreativos. El 90% (5.5 kilómetros), se localiza en áreas de amortiguamiento como en el área A10 (Jardín Botánico), en la serpiente en la A5 (Paseo de las Esculturas), o la senda ecológica en la A4 (Senda Ecológica). Este tipo de caminos, tienen superficies niveladas o adaptadas, recubiertas con distintos materiales como, gravilla de tezontle rojo, pavimento de concreto, de piedra braza o terreno natural.

Andador de la Senda Ecológica (A4) con fines educativos.

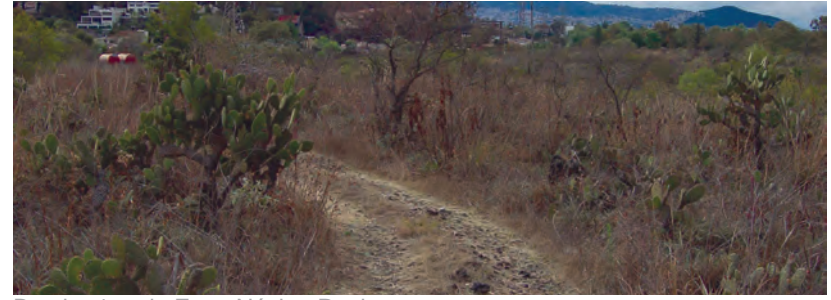
Brechas: se caracterizan por tener una superficie de relleno con tierra, tepetate, cascajo o pedacería de piedra braza para eliminar lo abrupto de las curvas naturales del relieve pedregoso. Por ellas circulan vehículos, peatones y ciclistas. El 80% están en las Zonas Núcleo y el resto en las Zonas de Amortiguamiento. Tienen una sección transversal de aproximadamente dos metros.

Brecha 1 en la Zona Núcleo Poniente.

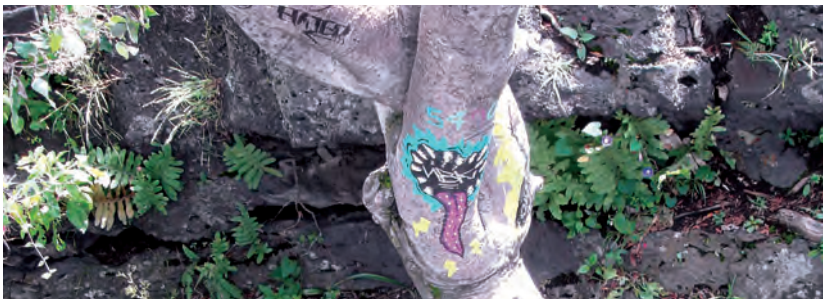
Tallo de *Bursera cuneata* "graffiteada" y rayada, ubicada en la Zona Núcleo Oriente.

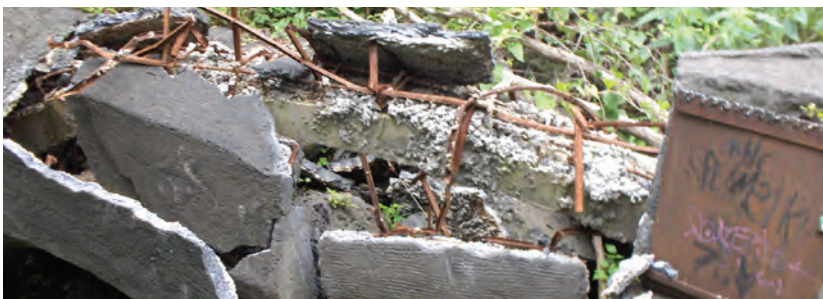
Destrucción total de la escultura "La Serpiente" ubicada en la Senda Ecológica (A4).

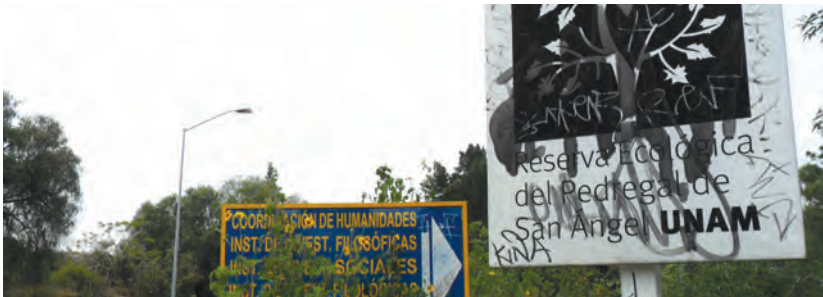
Señal graffiteada en la Senda Ecológica (A4) y en el Paseo de las Esculturas (A5).

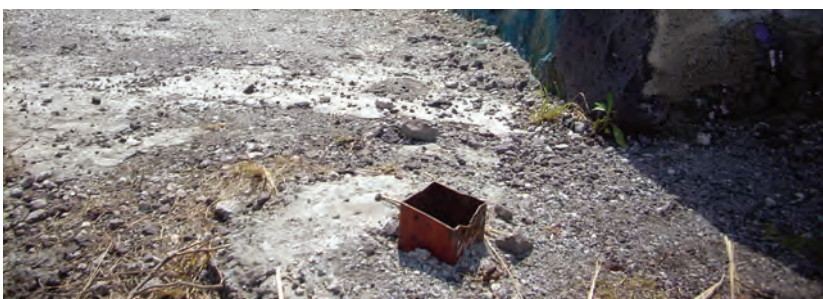
Mojonera robada en la Zona Núcleo Sur Oriente.

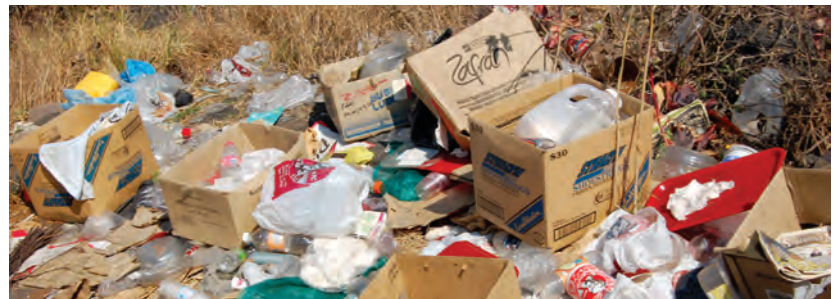
Desechos acumulados por un indigente en la Zona Núcleo Sur Oriente.

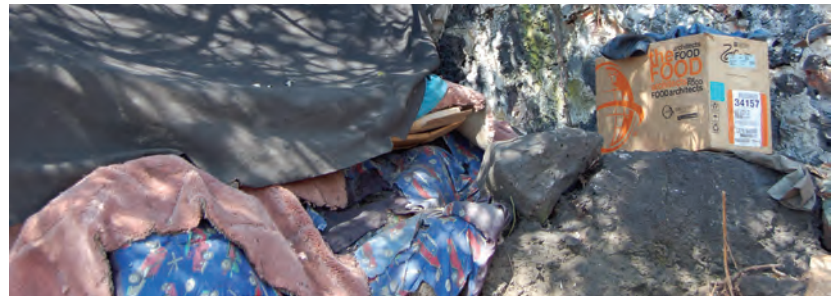
Hogar improvisado de indigente que habitaba en la Reserva en la Zona Núcleo Sur Oriente.

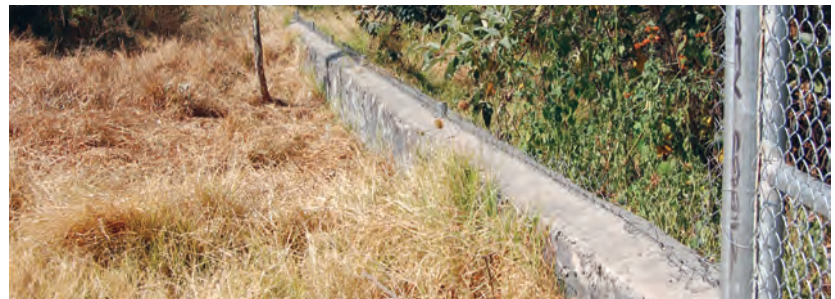
Robo de malla ciclónica del perímetro de la Zona Núcleo Sur Oriente.

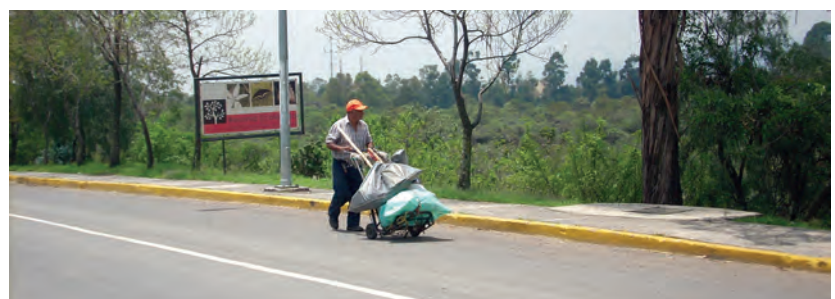
Personas que pepean los desechos generados dentro de Ciudad Universitaria.

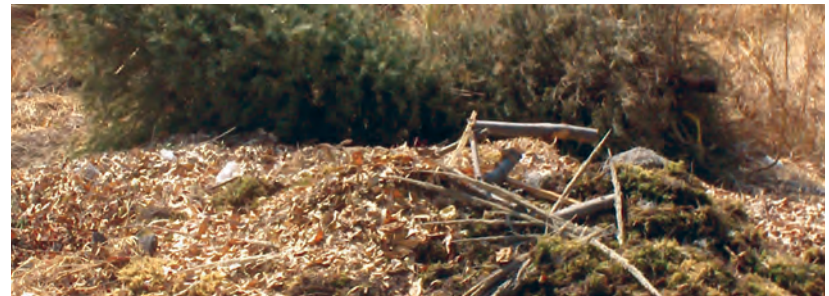
Existen diversos sitios aledaños e internos a la Reserva en los que se deposita el residuo de jardinería como hojas, ramas e inclusive árboles, a pesar de contar dentro de Ciudad Universitaria con una planta de composta, aparentemente rebasada y un mecanismo específico para la recolección de residuos de poda. Este tipo de acumulación propicia la formación de suelo y la posterior entrada del pasto y plantas exóticas, asimismo puede funcionar como combustible para un incendio.

Residuos de jardinería y decorativos en el área de amortiguamiento A4, provenientes de la zona de Institutos de Humanidades.

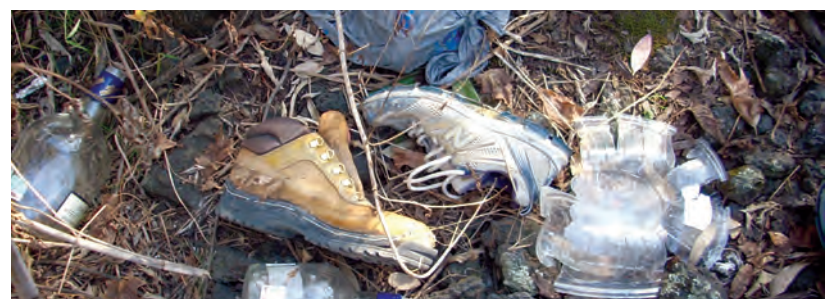
Desechos de trabajadores de la obra de construcción de la Unidad Mixta de Posgrado.

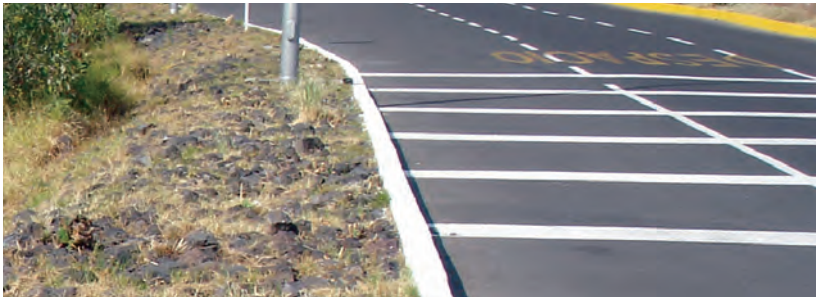
Piedra braza en perímetro de la Zona Núcleo Sur Oriente.

Llevar a cabo esta acción implica gestionar que las dependencias que realizan construcciones, depositen parte de sus residuos de piedra braza (sin residuos de suelo) en las zonas a rehabilitar y que acomoden esta de tal manera que se forme una capa que evite el crecimiento y avance del pasto u otras especies invasoras.

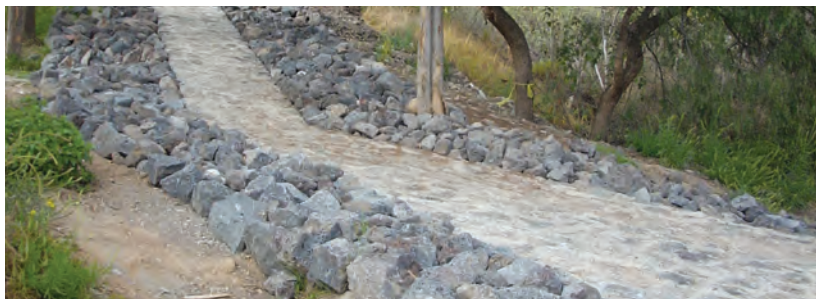
Mampostería como medida de mitigación del andador ubicado en la Zona de Amortiguamiento A8.

La acumulación de desechos a lo largo del tiempo ha tenido un gran impacto en la conservación de la Reserva. Realizar actividades de mitigación es fundamental para no perder este ecosistema, pero prevenirlas será siempre la regla de oro ya que evitará la alta inversión energética y monetaria necesaria para remediar dicho daño, además de que debemos recordar que el ecosistema nunca podrá regresar a sus condiciones iniciales después de haber sufrido un impacto como este.

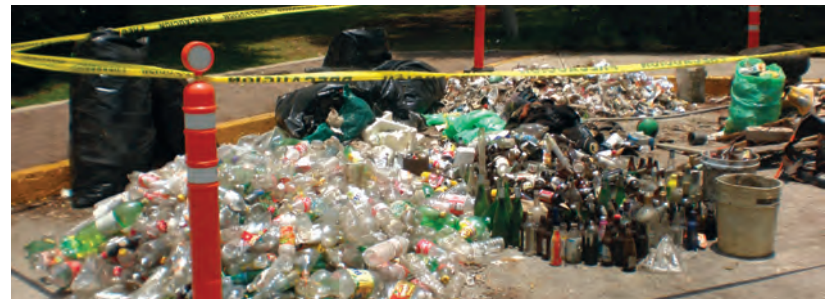
Desechos extraídos de la A4 Senda Ecológica, junio 2010.

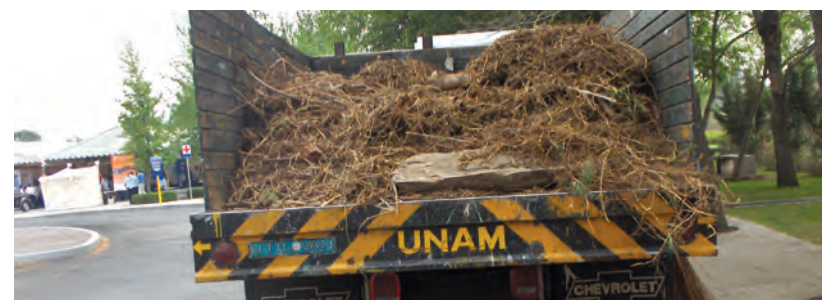
Camión de la DGOC recogiendo los residuos orgánicos, mayormente de plantas exóticas, extraídos durante una jornada en la Senda Ecológica (A4).

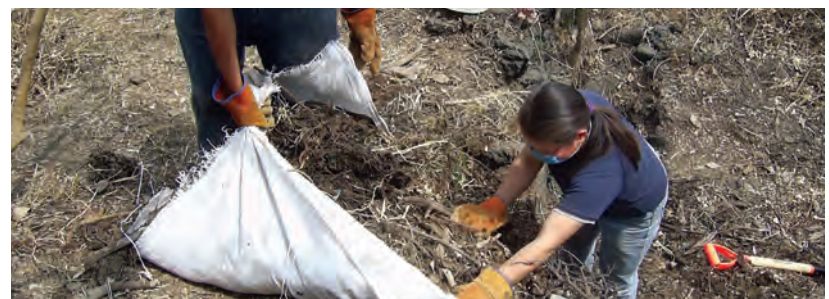
Participante de jornada de limpieza recogiendo desechos de la Zona de Amortiguamiento A4 en marzo de 2006.

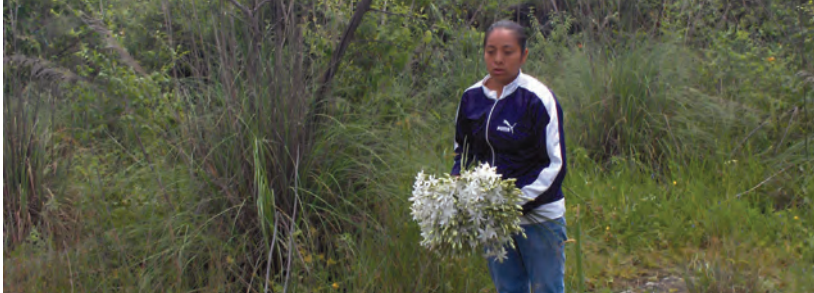
Extracción de "estrellita" de la Zona Núcleo Poniente.

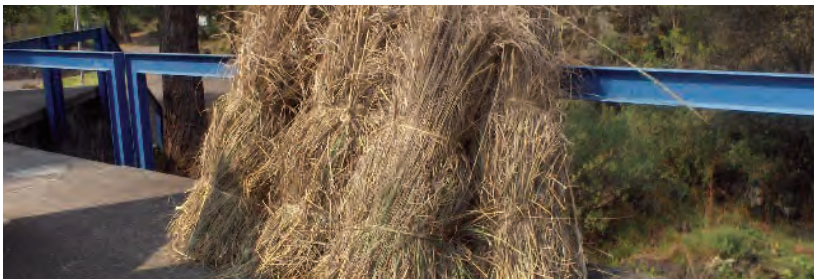
Extracción de zacatón del área de amortiguamiento A13.

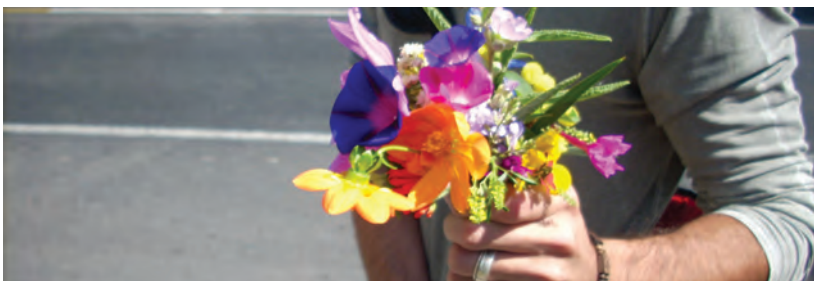
Extracción eventual de flores.

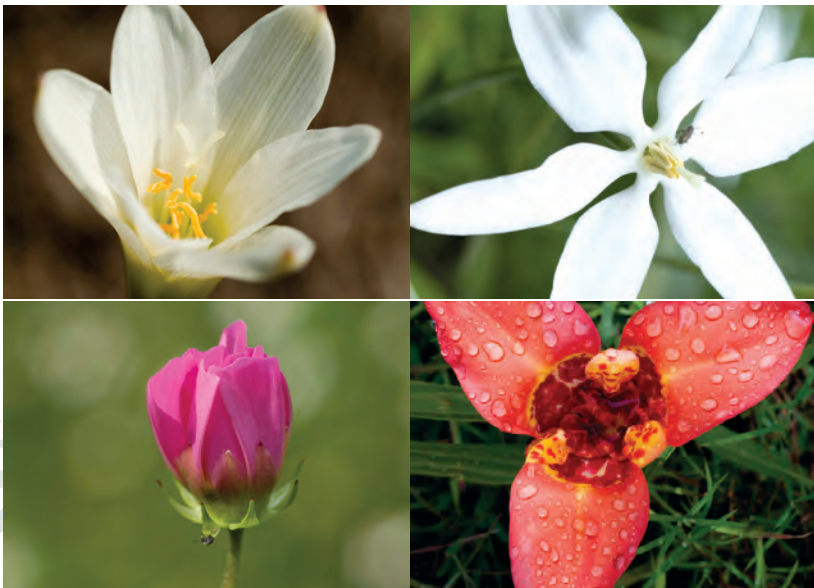
Otras especies que son extraídas: mayito, estrellita, cosmos y flor del tigre.

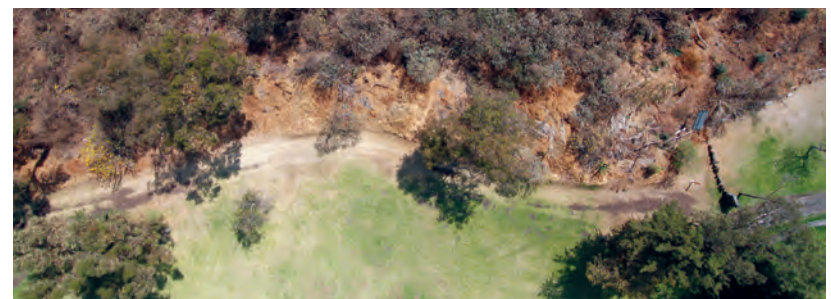
En el mapa podemos observar las significativas áreas cubiertas de pasto kikuyo que han ido creciendo paulatinamente conforme se va generando suelo en zonas colindantes con la REPSA. Estas áreas deben tener un manejo que permita eliminar el pasto, extraer los rellenos y restablecer la flora local.

Imagen aérea que muestra la invasión del pasto kikuyo a la Zona Núcleo Poniente de la Reserva.

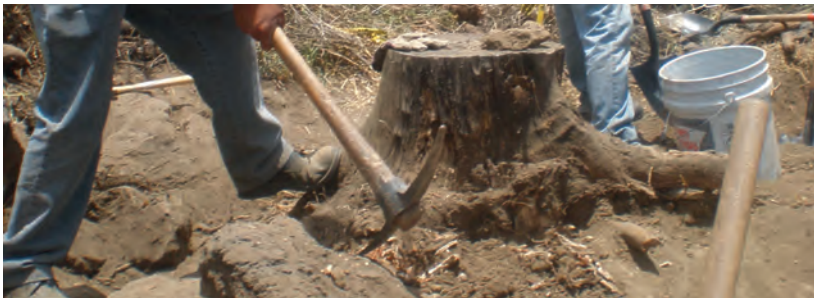
Retirar un eucalipto representa un gran esfuerzo.

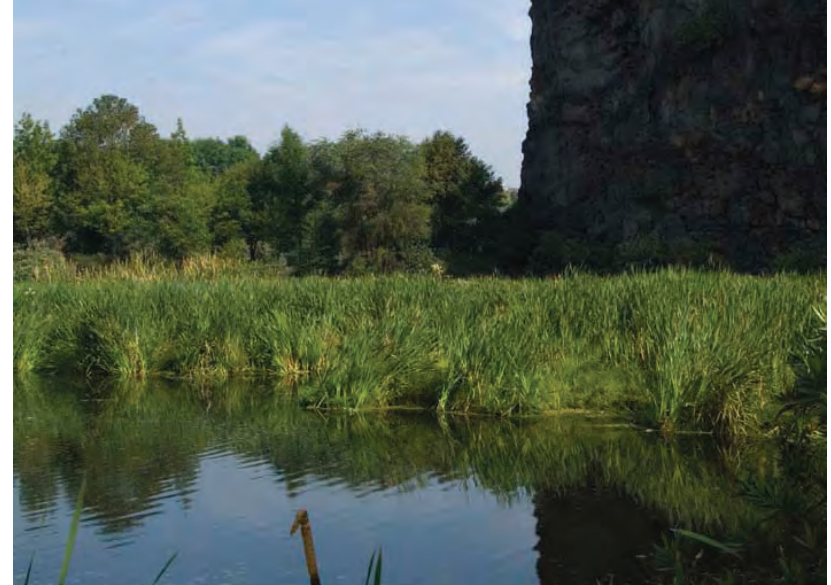
Este interesante lugar de la REPSA da cuenta de la formidable modificación ambiental a la que puede ser sometido un pedregal a consecuencia de la extracción de material pétreo que llegó al antiguo nivel de lo que fuera un lago.

Paisaje del Pedregal totalmente modificado de la Cantera Oriente (A3).

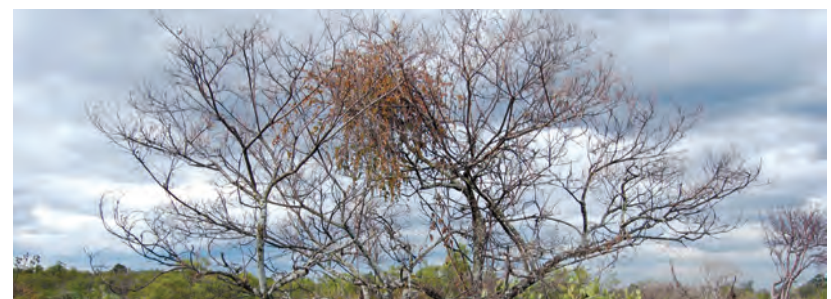
Esta práctica ha generado además, otros problemas fitosanitarios como la proliferación del muérdago (*Struthanthus* spp.), que se propaga sobre todo en algunas especies de árboles con los cuales se ha reforestado el *campus* desde tiempo atrás. Esta planta parásita está generando una desaparición de la cobertura forestal y tiende a ser un problema de grandes dimensiones si no se controla eficazmente.

Pero lo más grave para el caso de la REPSA es que esta plaga ataca a, por lo menos, dos especies de plantas que viven dentro del Pedregal: el palo dulce (*Eysenhardtia polystachya*) y la falsa retama (*Senna septemtrionalis*), que forman parte del paisaje del matorral xerófilo. Asimismo se registra en los árboles de fresno ubicados dentro de la Reserva, los cuales sirven como puntos de dispersión de la planta parásita.

Eysenhardtia polystachya, en la Zona Núcleo Poniente, muerta por la invasión de muérdago.

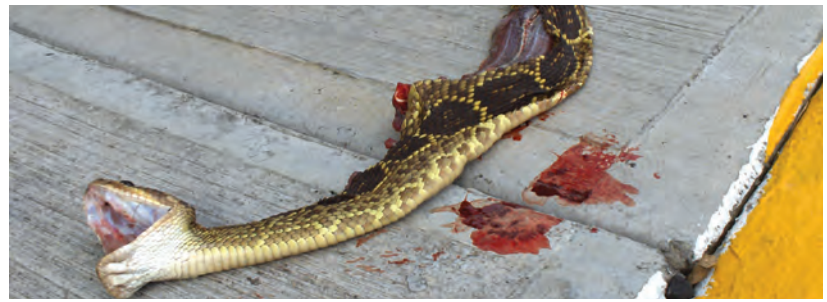
Serpiente de cascabel atropellada en el Circuito Exterior frente del Instituto de Biología.

Durante el año 2012 una tercera parte de los animales atendidos fueron atropellados: 19 tlacuaches, un ardillón y un zorrillo, de los cuales el 72% murió. Los tlacuaches son los más atropellados debido a sus hábitos nómadas y oportunistas ya que buscan y visitan constantemente los basureros.

Los sitios donde se han registrado atropellamientos (regularmente de noche) coinciden con lugares donde la vialidad es recta y los conductores aumentan la velocidad a pesar de no poder ir a más de 40 km/hr dentro de CU. Si dicha velocidad fuera respetada, según varios autores, se podría eludir perfectamente a animales de locomoción lenta y evitar los atropellamientos.

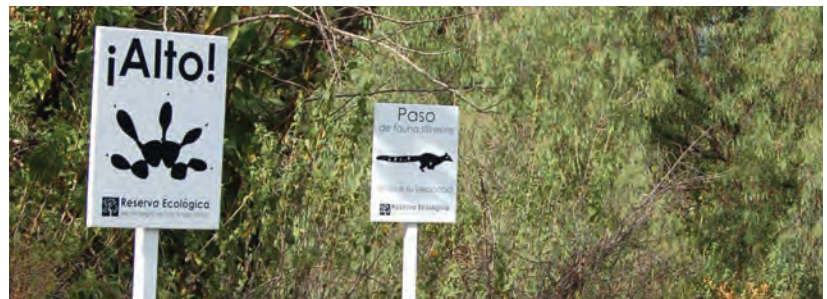
La colocación arbitraria de cercas, bardas y rejas, prohíbe el tránsito natural de los animales, haciéndolos más vulnerables al tratar de encontrar un paso. Esto último podría ser mitigado, al menos en parte, con la colocación estratégica de pasos de fauna a través de las cercas. Hoy en día existen al menos 53 ductos y hoyos en las bardas que funcionan como pasos de fauna, pero es necesario replantear su ubicación adecuada, además de considerar la reapertura de algunos que por diversos motivos se han cerrado. A principios de 2012 se colocaron siete pares de señales que informan sobre el paso de fauna nativa y convocan a reducir la velocidad.

Señales que indican el paso de fauna nativa en el circuito universitario. La huella de la señal "¡Alto!" pertenece a un tlacuache.

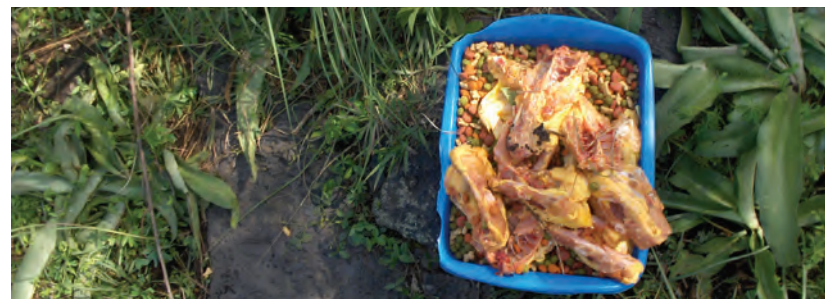
El problema se incrementa con el comportamiento de ciertas personas, de la propia comunidad universitaria o vecinos de ésta, que les proporcionan alimento y agua, lo cual contribuye a que los perros y gatos puedan sobrevivir más tiempo en estos lugares.

Comida que deja la gente para alimentar a perros y gatos dentro de la REPSA.

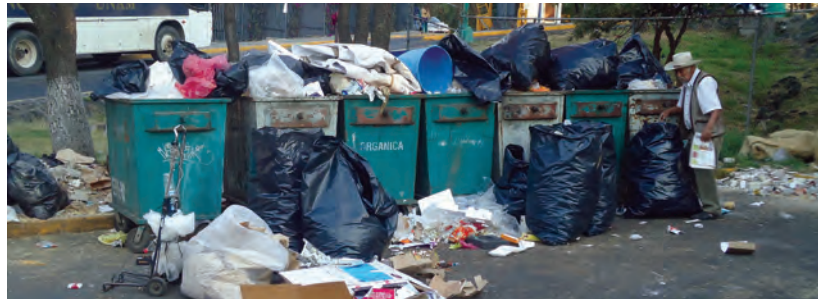
Los contenedores y basureros en general funcionan como atractores de perros, gatos y ratas, detrás de las cuales van las serpientes. Los pepenadores que frecuentan los contenedores, trayendo consigo perros se suman a este círculo vicioso.

Aspecto general de los sitios de contenedores de residuos de facultades, institutos y diversas dependencias del *campus* central de la UNAM.

Aunado a ello, los diferentes tipos de botes de basura existentes dentro del *campus*, como los botes campana, son un atractor de fauna y es común encontrar animales, como los tlacuaches, atrapados en ellos. Por todo esto, hacer un manejo diferenciado y adecuado, al menos de los residuos orgánicos, además de reducir el desperdicio de comida, tendrá un beneficio para la fauna nativa y reducirá el impacto ecológico en la Universidad.

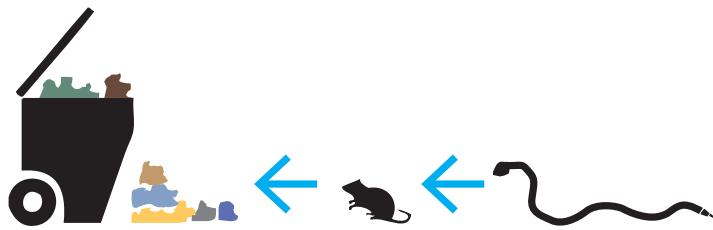
El incorrecto manejo de los desechos representa un atractor para la fauna nativa y los desplazamientos que ésta realiza para llegar a ella representan un riesgo.

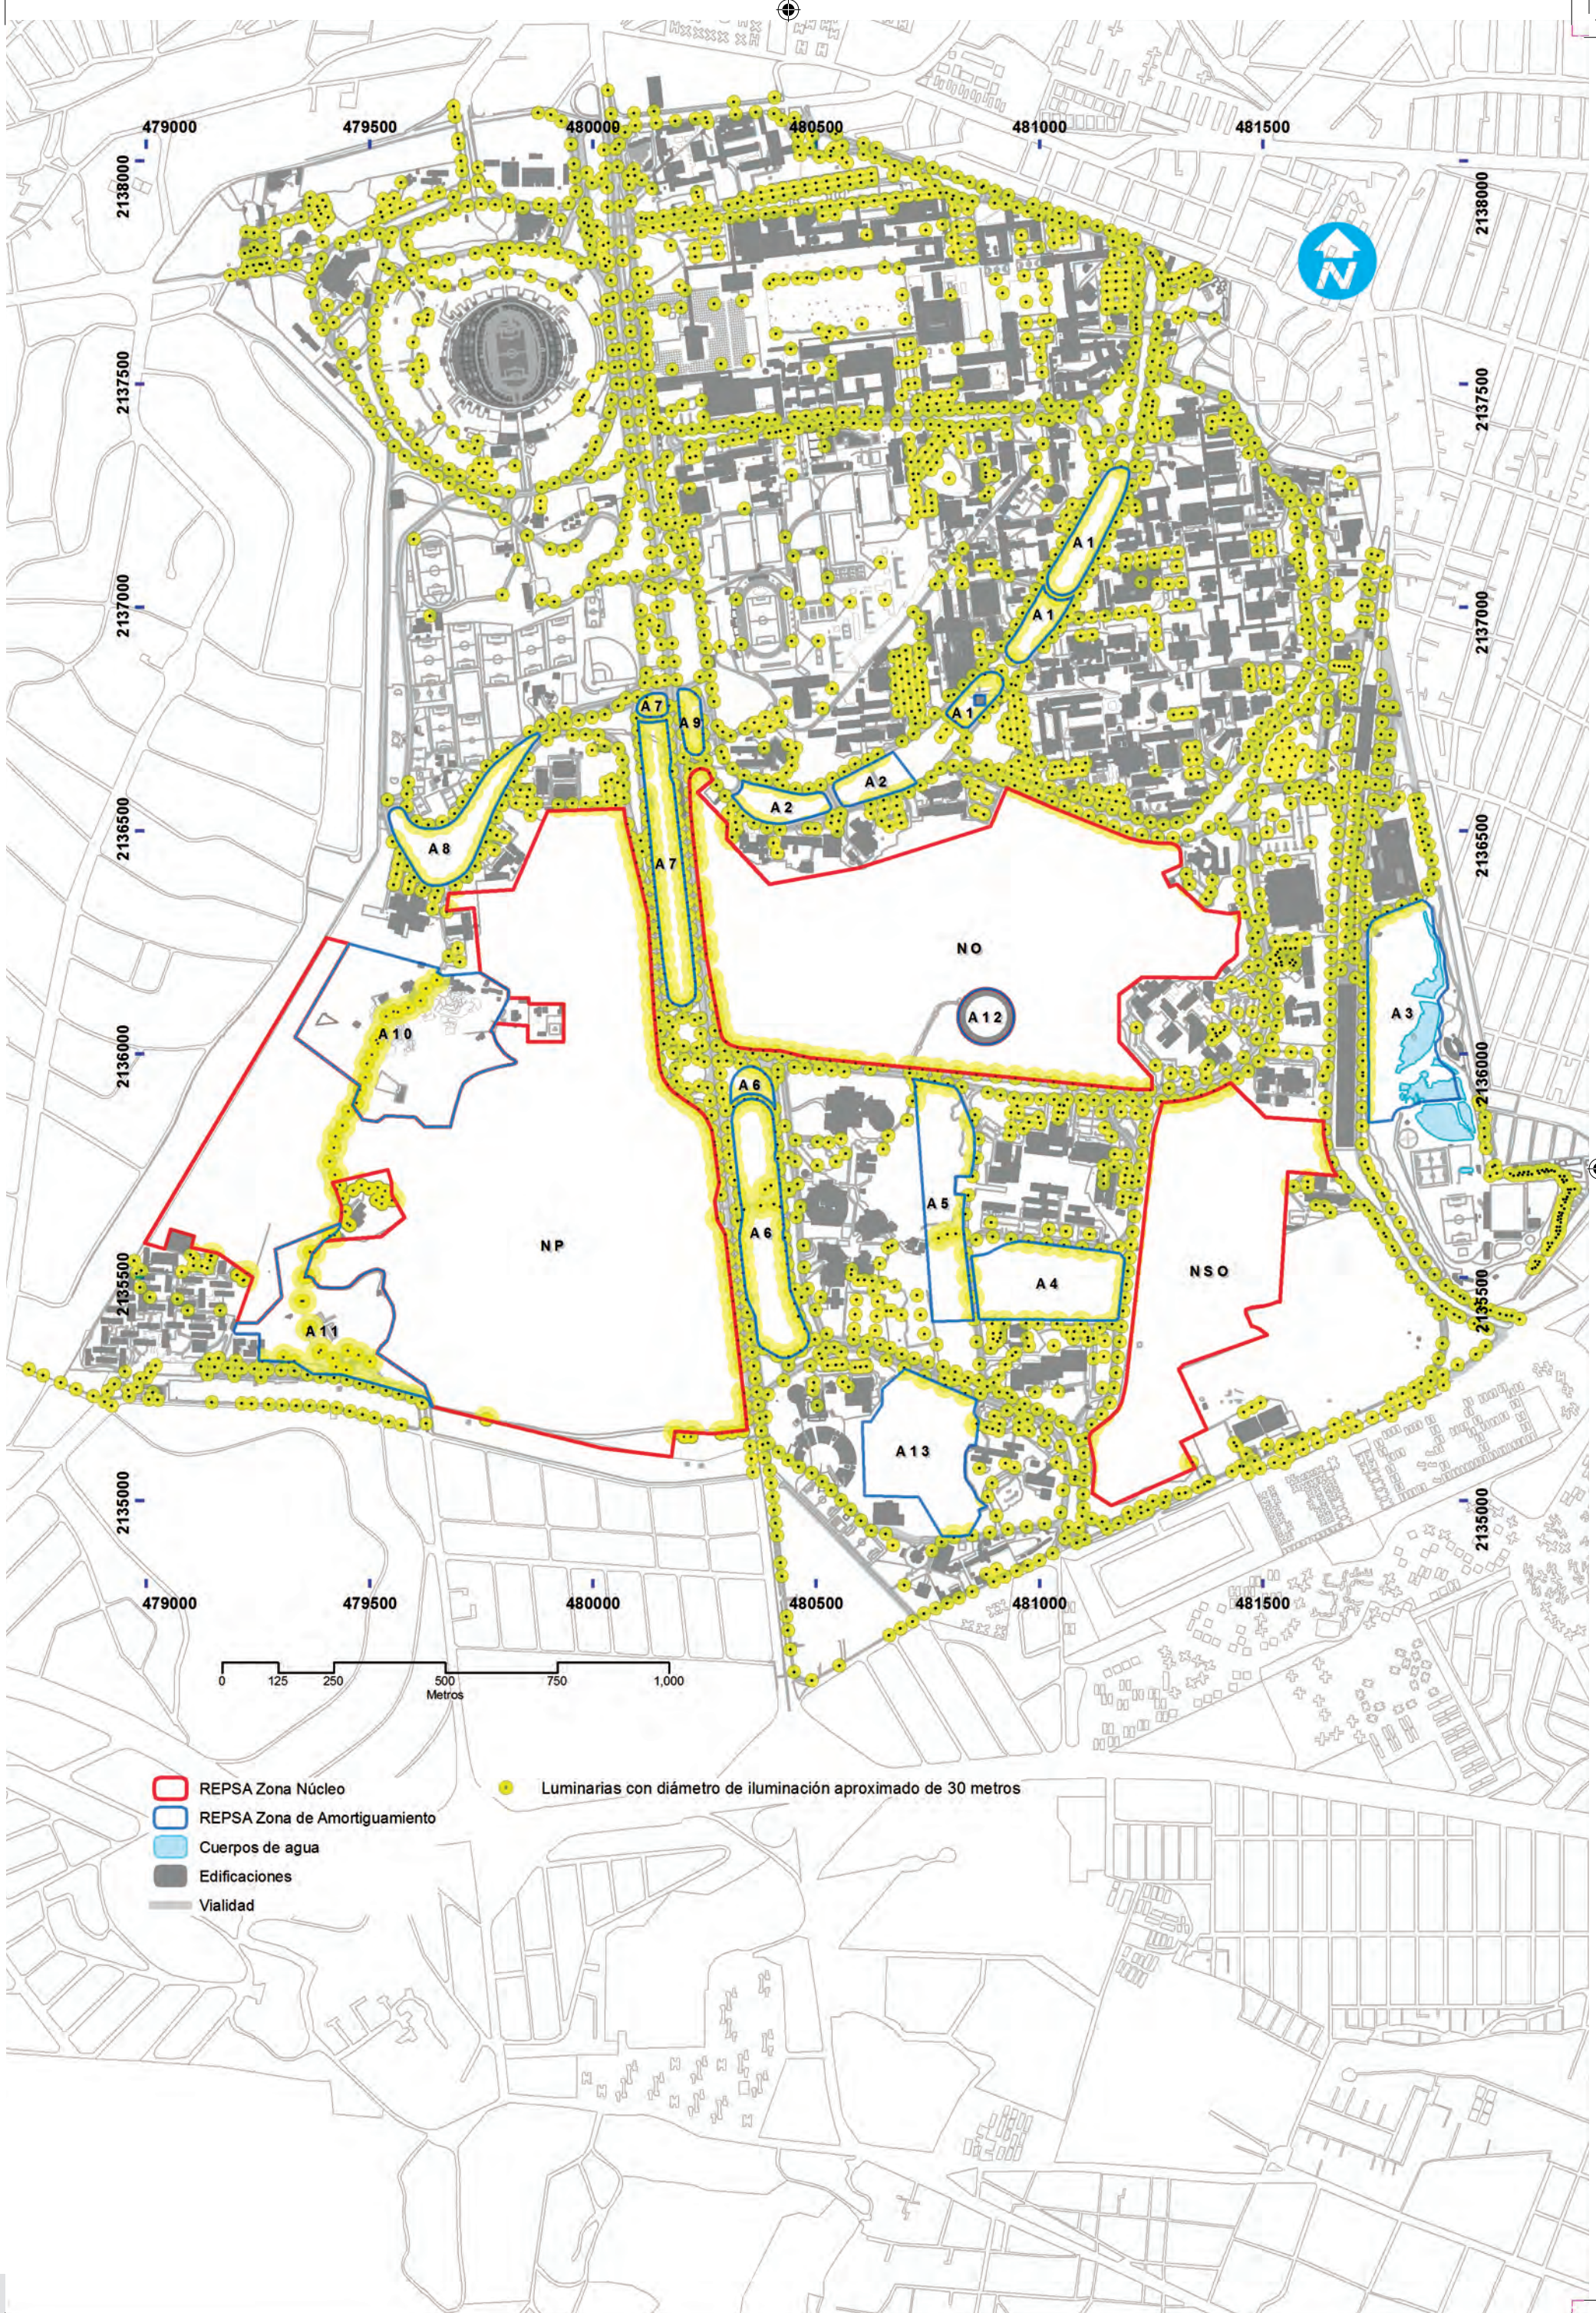
● Luminarias con diámetro de iluminación aproximado de 30 metros

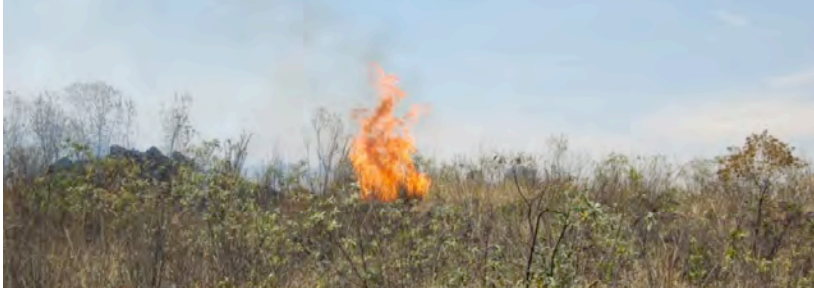
A dos horas de iniciado el incendio en la Zona Núcleo Oriente, abril 2012.

En la Reserva los incendios ocurren en la temporada seca, entre enero y mayo. Los grandes factores que condicionan la ocurrencia de incendios, más que el clima y la meteorología extrema, son la acumulación de combustible y los descuidos humanos; la fragmentación y la reducción del Pedregal aumentan la frecuencia de incendios ya que lo hacen más susceptible a la introducción de especies exóticas pirófilas (como eucaliptos y pasto kikuyo), las fogatas, la acumulación de basura doméstica inflamable y las colillas de cigarrillos⁶¹; éstas últimas consideradas como la principal causa de incendios en la REPSA, ya que las condiciones naturales del Pedregal no favorecen incendios y se han observado incendios propiciados por personas que tiran sus colillas de cigarro prendidas.

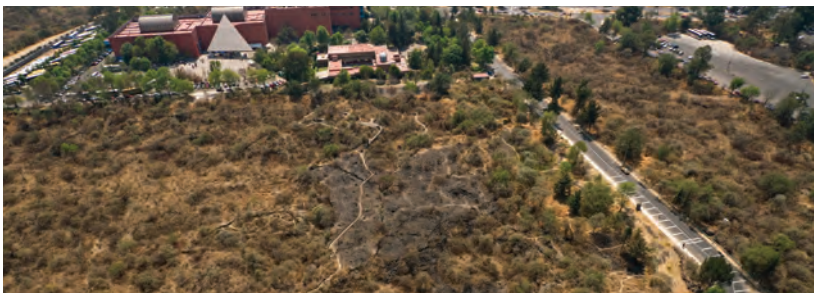
Foto aérea de la Senda Ecológica (A4) tras el incendio de enero 2011.

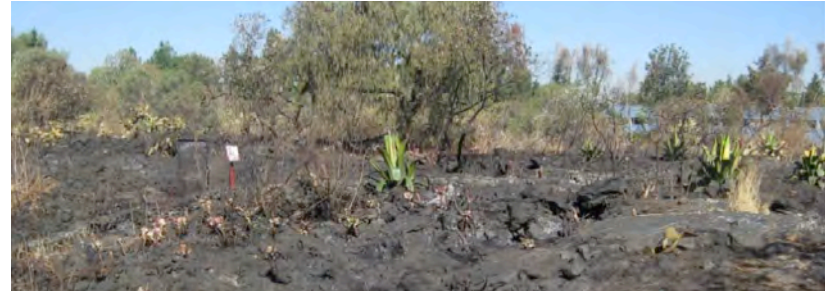
Senda Ecológica (A4) tras el incendio de enero 2011.

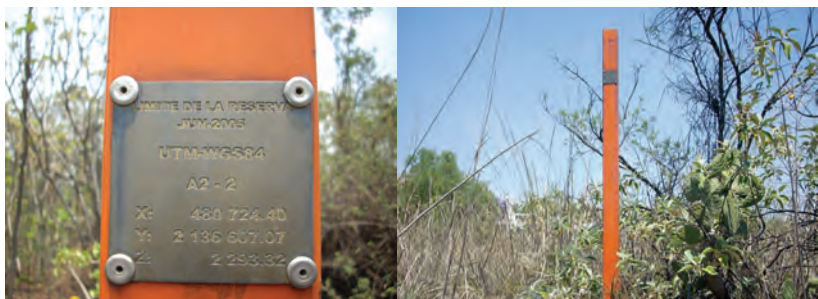
Mojoneras: señalan los límites geográficos y jurídicos de la REPSA. En junio de 2005 se instalaron 43 mojoneras en las tres Zonas Núcleo y cinco Zonas de Amortiguamiento (A2, A5, A10, A11 y A13). Hoy en día, se tienen reportadas 5 mojoneras robadas y 11 vandalizadas.

Mojoneras que indican los límites de la REPSA.

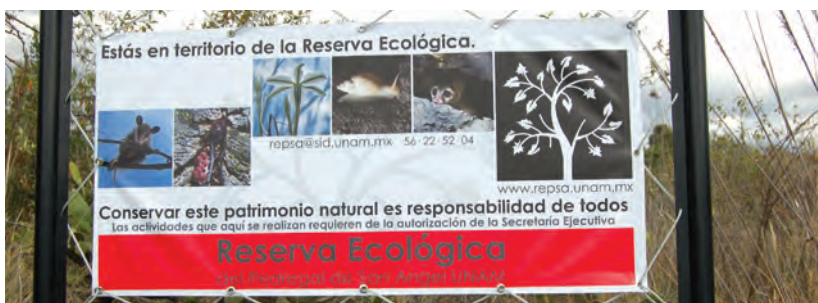
Señalización: para fortalecer el cuidado, la difusión y la delimitación de la Reserva Ecológica desde 2009 se han colocado 180 señales (paletas y lonas informativas) en los perímetros y en las zonas internas de la misma. Hasta septiembre de 2012 se habían registrado siete señales robadas y 17 vandalizadas.

Señal ubicada en la Zona Núcleo Poniente.

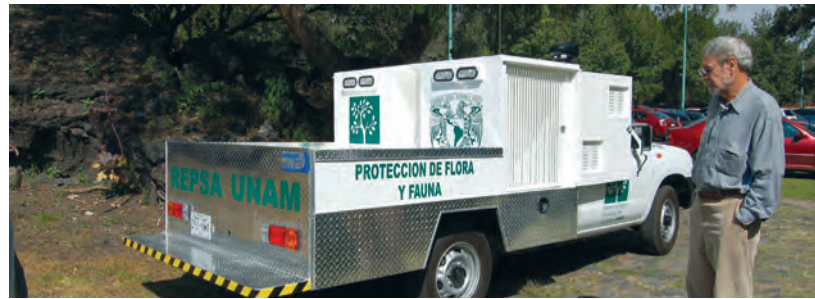
Patrulla ecológica: es el vehículo adquirido por la SEREPSA, desde agosto de 2011 adaptado para atender las necesidades básicas de protección del ecosistema. La patrulla cuenta con un faro buscador de alta potencia para vigilancia nocturna, to-

rrera de abanderamiento, estrobos, dos extinguidores amigables con el ambiente, equipo para manejar fauna como el laza perros, gancho y pinza herpetológicas, redes, encostadores y, un botiquín equipado para la atención de la fauna. Con este vehículo se realizan constantes rondines de observación y vigilancia.

Patrulla ecológica de la SEREPSA.

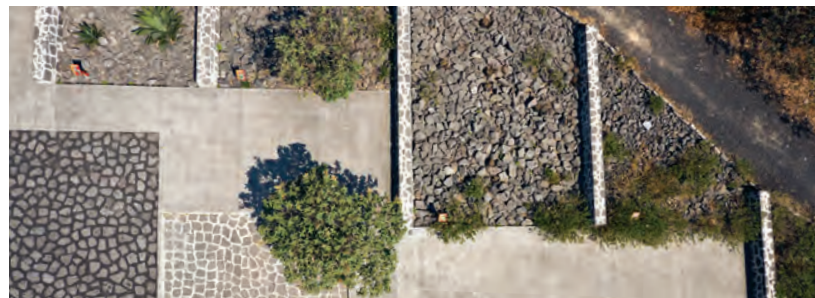
Jardín Demostrativo de la Flora Nativa del Pedregal: Inaugurado en noviembre de 2007, el Jardín Demostrativo funge como un espacio para ejemplificar la propuesta de xerojardinería de una manera didáctica. Complementariamente, a modo de un vivero piloto experimental cumple con la función de propagación de especies nativas para su reintroducción en los nuevos proyectos de jardinería en el *campus*.

Vista aérea del Jardín Demostrativo en la Zona de Amortiguamiento A11.

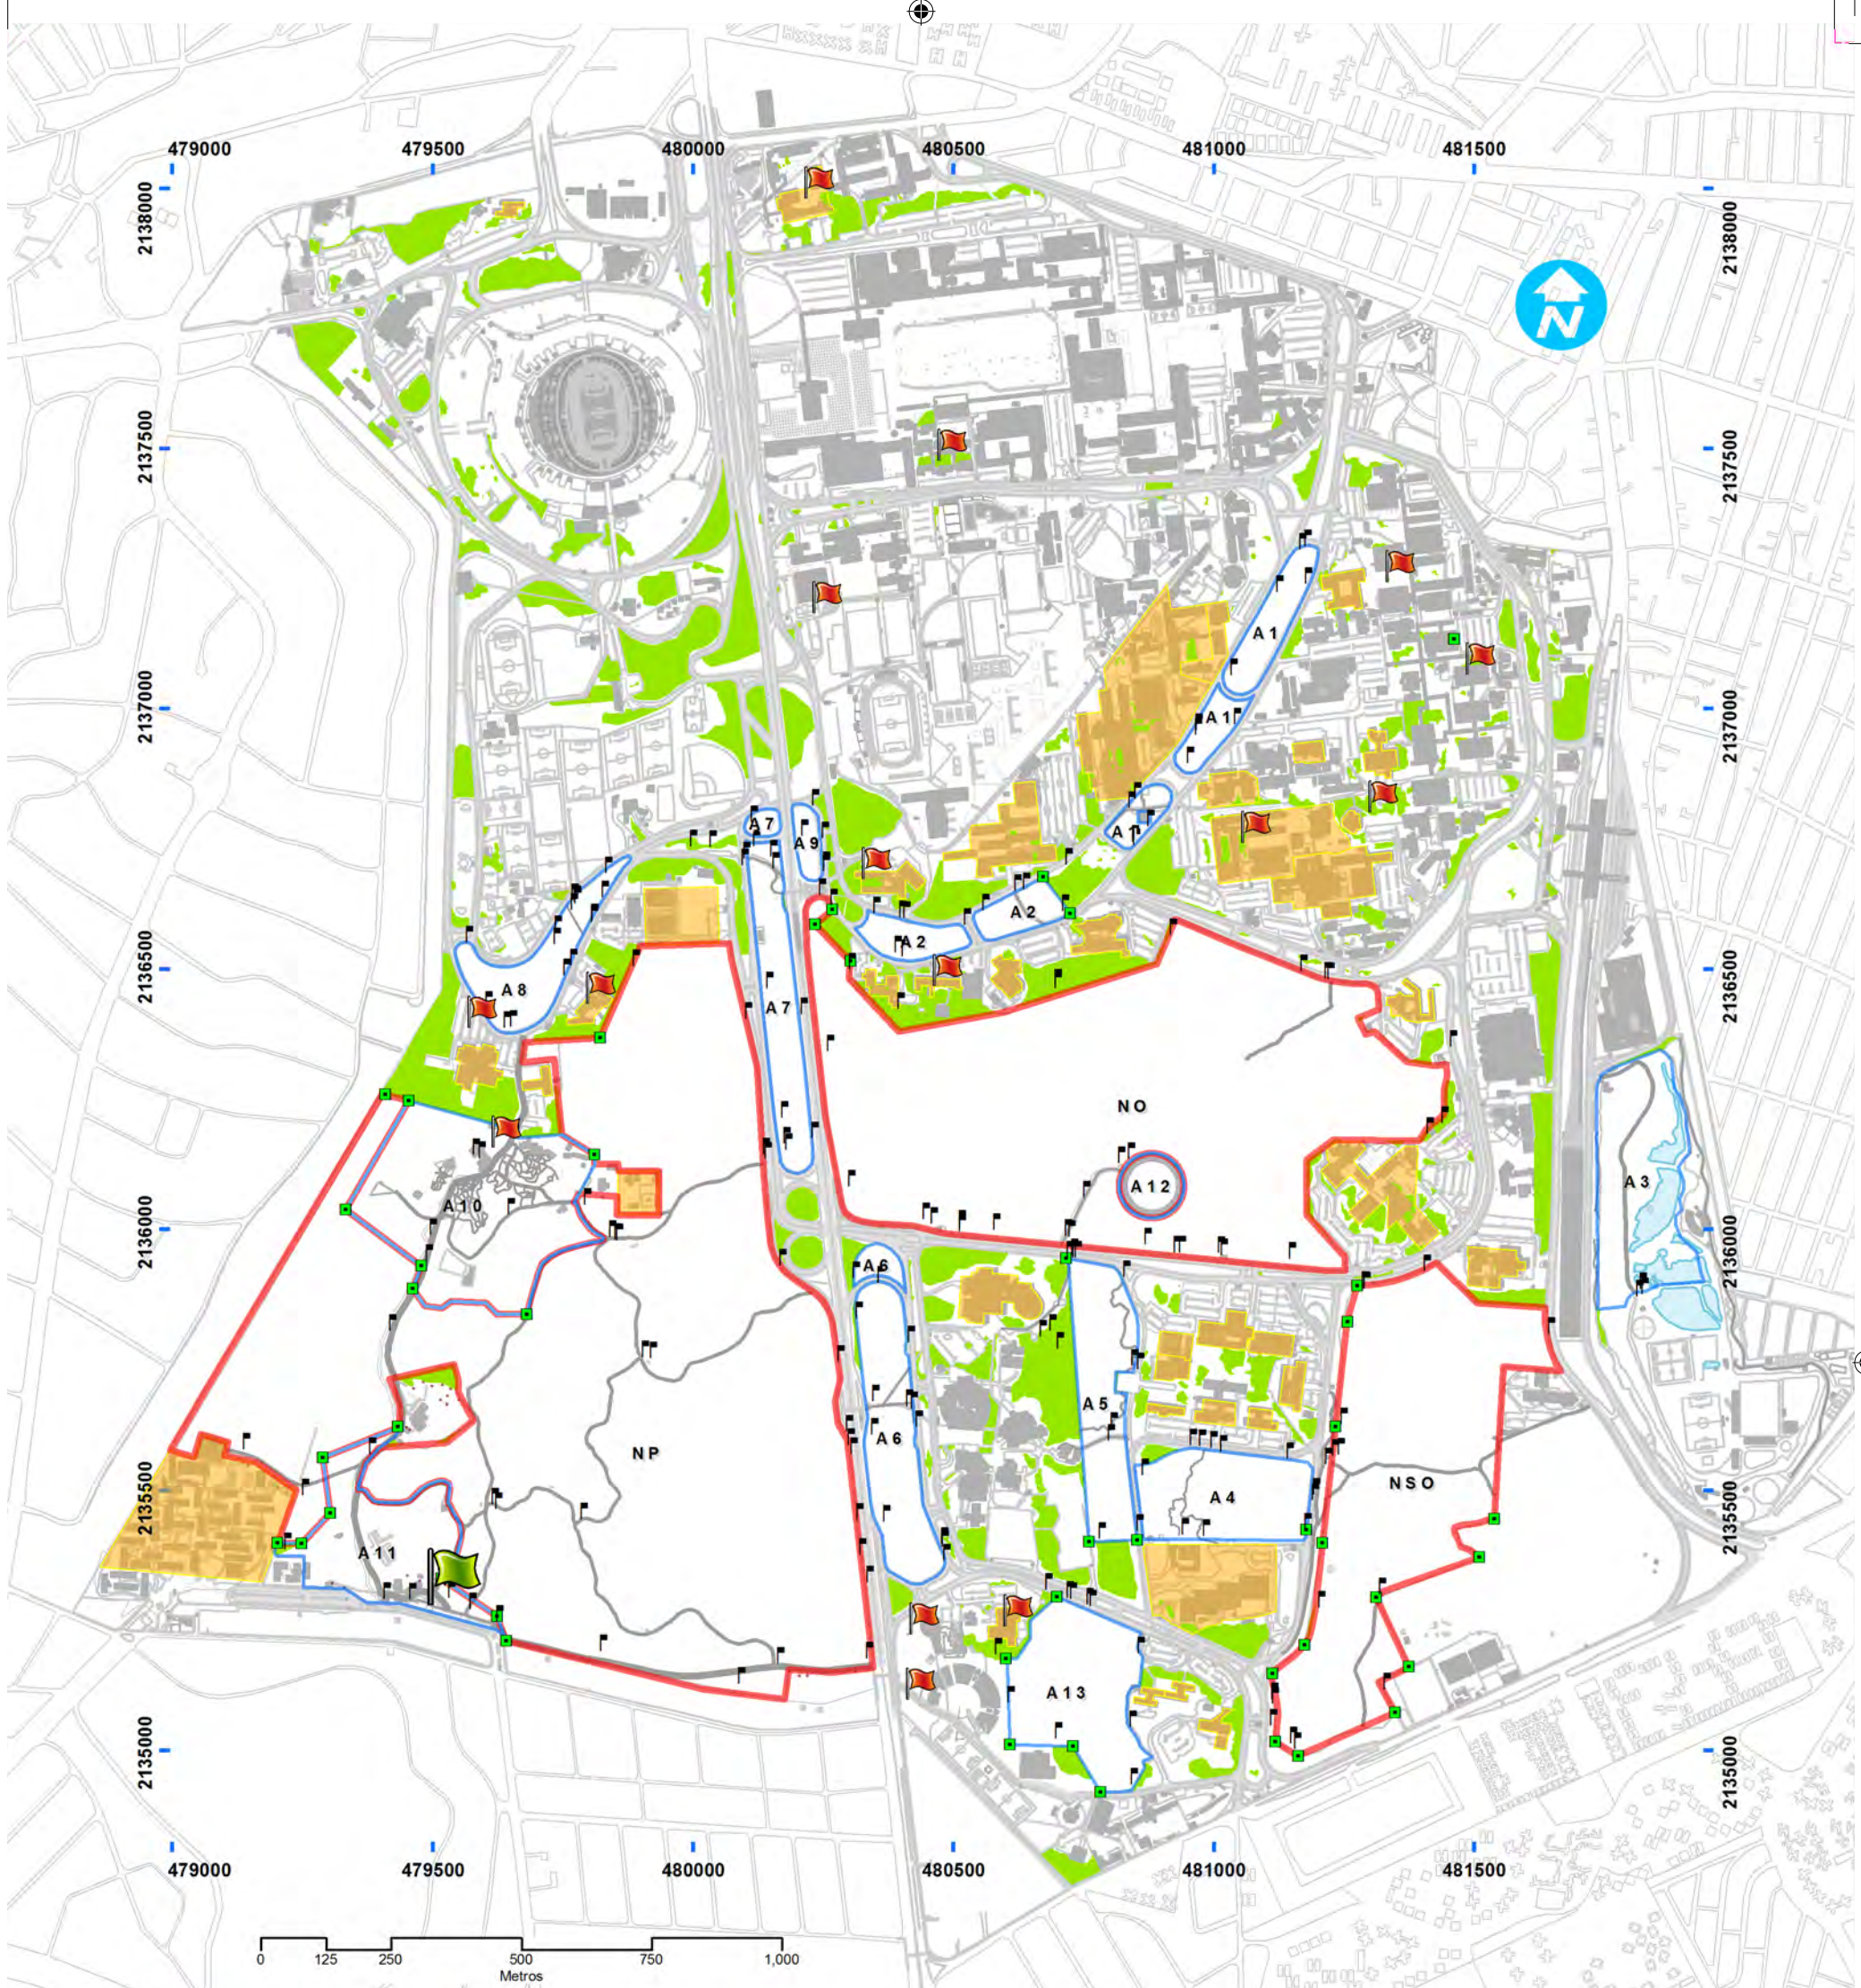
- REPSA Zona Núcleo
- REPSA Zona de Amortiguamiento
- Cuerpos de agua
- Edificaciones
- Vialidad
- Jardín Demostrativo
- Jardines con xerojardinería
- Señalización vertical
- Postes-mojoneras
- Pedregales remanentes fuera de la REPSA
- ProREPSA
